hoogheemraadschap
Hollands
Noorderkwartier

Monitoringrapportage Hoogheemraadschap Hollands Noorderkwartier (HHNK) 2019

Registratienummer
20.0053279

Datum
8 april 2020

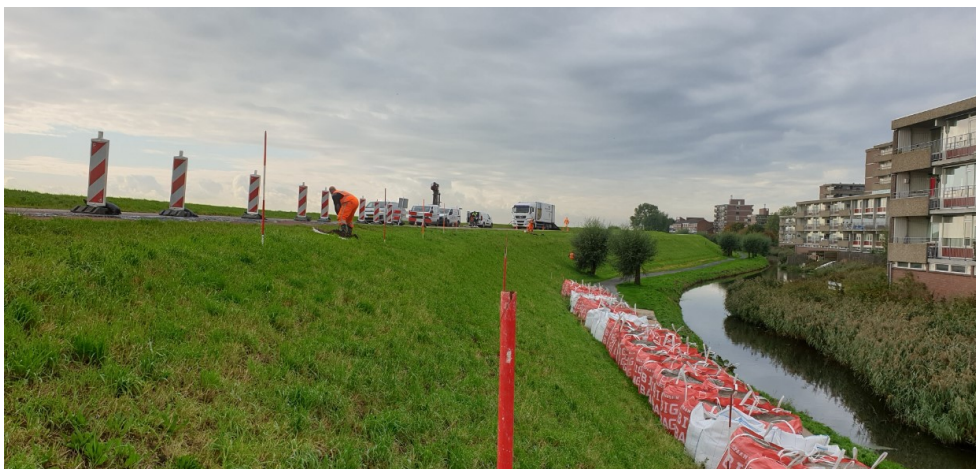
Figuur 2.1 Bigbags bij de Westerdijk

In oktober trad na enkele dagen met veel neerslag ernstige scheurvorming op in de weg op de kruin van de Westerdijk bij Hoorn. Er ontstond een scheur van ongeveer zestig meter lang en twee tot zeven centimeter breed. De scheur zat voornamelijk in de fietssuggestiestrook aan de zijkant van de weg. Er waren geen noemenswaardige vervormingen, scheuren of natte plakken in het binnentalud en de onderberm, er was dus geen sprake van afschuiving. Maar in deze situatie is er wel risico op afschuiving van de binnenberm en een deel van de weg omdat er sprake is van een combinatie van factoren: hoge grondwaterstand in de dijk, grote lengte van de scheur, er is een holle ruimte aangetroffen onder de wegfundering, binnentalud is steil en de steunberm is kort.

Er zijn snel maatregelen genomen omdat er gevaarlijke situaties kunnen ontstaan. Zoals afschuivingen door zwaar verkeer. Er is een wegversmalling aangebracht en vrachtverkeer en later ook bussen zijn verboden. Er was echter geen gevaar voor de waterveiligheid, omdat de dijk na eventueel afschuiven nog voldoende restbreedte zou hebben. Omdat de scheuren de eerste dagen groter werden, is besloten om bigbags te plaatsen voor verbetering van de stabiliteit. Zie figuur 2.1.

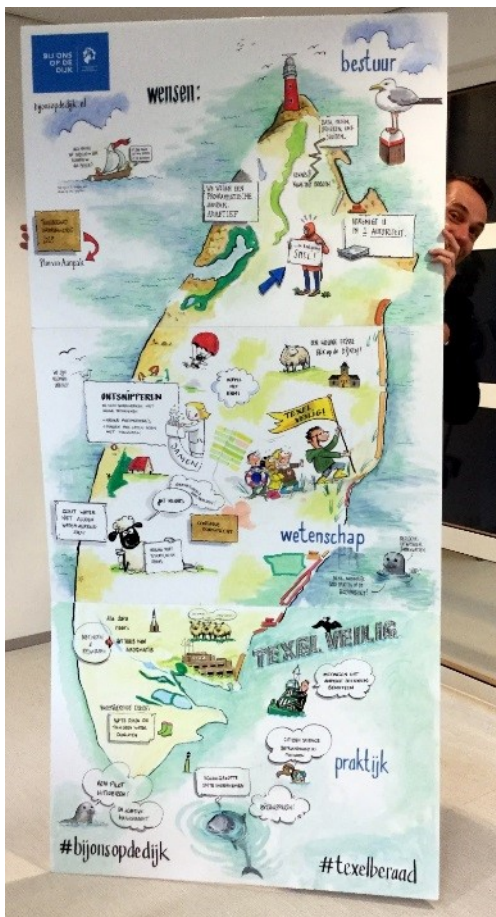
Figuur 2.4 Een kaart met wensen van het Texelberaad.

Het beraad zoekt zowel technisch inhoudelijk als bestuurlijk/organisatorisch naar kantelpunten voor de keringen in het waddengebied. We gaan een meetplan met langjarige metingen opstellen, met als eerste focusgebied de dijken rondom het Marsdiep. Meetplannen worden in de huidige praktijk vaak als pilots uitgevoerd, maar kennen geen langjarige data opbouw. In het Texelberaad is afgesproken dat we intensiever gaan samen werken en daarbij over onze eigen grenzen heen gaan kijken.

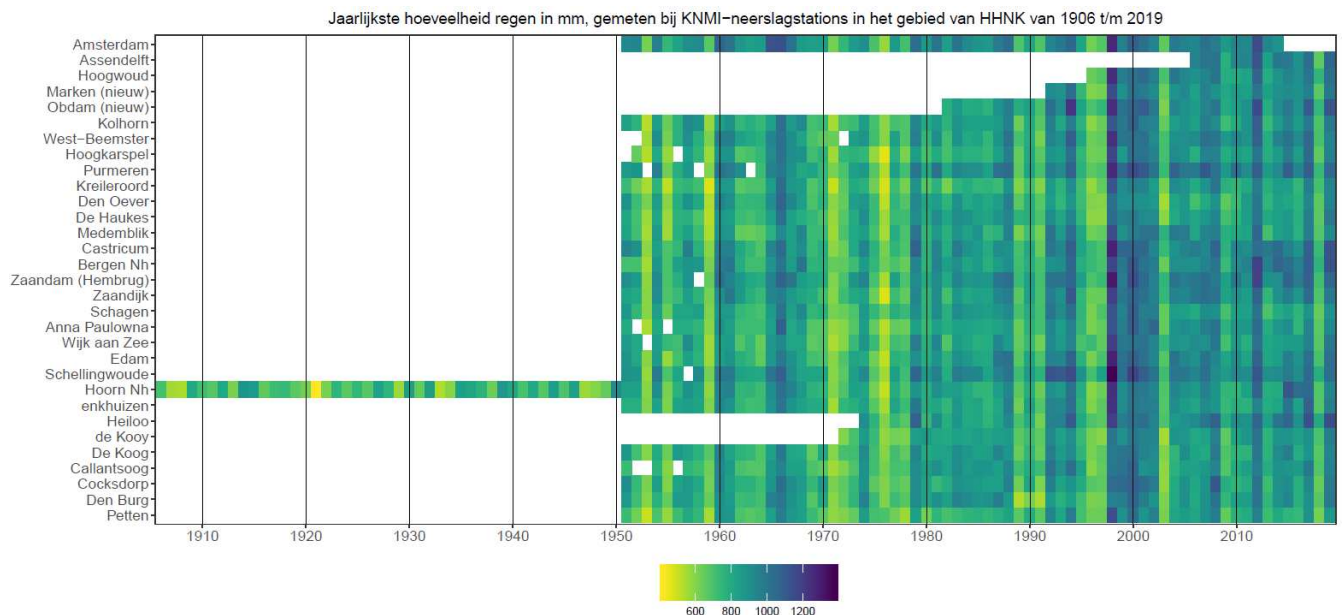
Figuur 3.3 Jaartotalen neerslag voor alle meetstations in het gebied van HHNK.

Als we kijken naar de langjarige neerslagtrend is de constatering dat de jaarlijkse neerslaghoeveelheid toeneemt, zowel landelijk als voor Noorderkwartier. Voor de neerslagstations in ons gebied is dit weergegeven in figuur 3.3. Ondanks die gemiddelde toename van jaartotalen zijn er natuurlijk ook droge jaren, zo zijn 2003 en 2018 duidelijk zichtbaar in de vorm van lichtgroene verticale kolommen. Het jaar 2019 (laatste kolom in de grafiek) is voor ons gebied een redelijk nat jaar, terwijl het landelijk dus droger was dan gemiddeld.

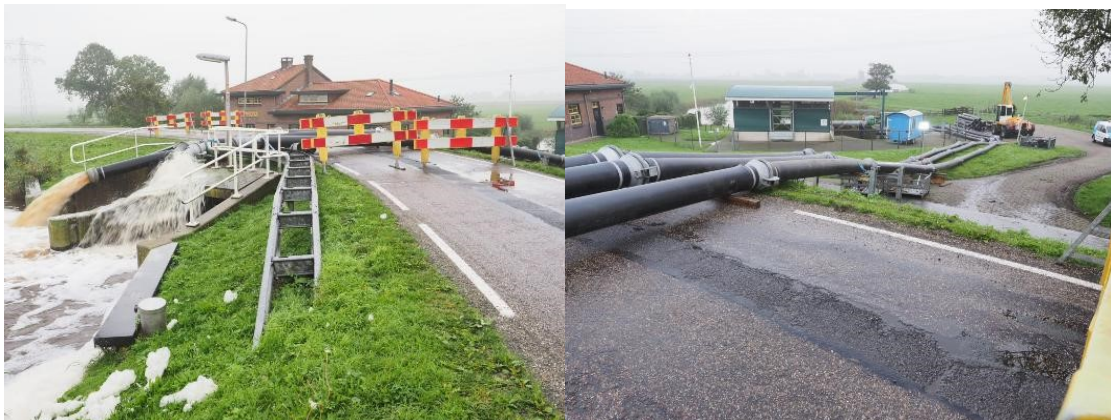
Figuur 3.5. Noodbemaling in de Schermer bij gemaal Willem-Alexander

Op 11 en 12 oktober is in delen van het beheergebied opnieuw veel neerslag gevallen, plaatselijk meer dan 20 mm. Alle gemalen zijn dan al een week in bedrijf om de grote hoeveelheid water weg te werken. Er zijn aanvullende maatregelen genomen. Zo is 12 oktober 2019 besloten tot het plaatsen van noodbemaling in de Schermer bij gemaal Willem-Alexander (zie figuur 3.5).

Deze noodbemaling was nodig om de grote peilstijging in de Schermer tegen te gaan.

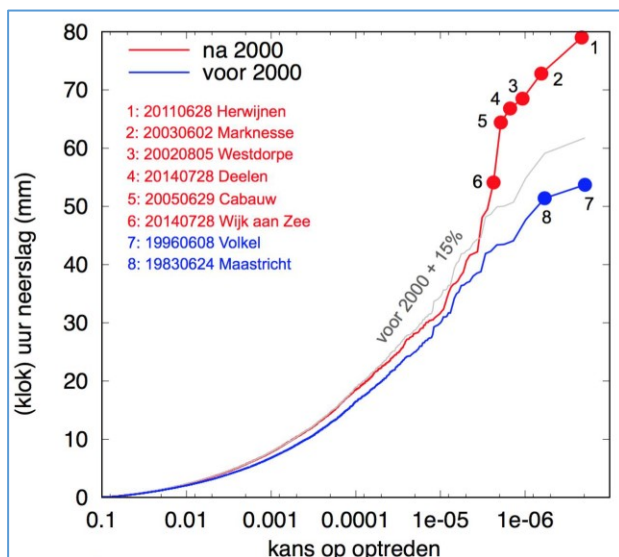
Figuur 3.7. Extreme uurneerslag in Nederland

Figuur 3.7 illustreert de grotere kans op extremen aan de hand van onderzoek dat is gedaan naar extreme uur-neerslag: de zes grootste geregistreerde neerslaghoeveelheden in één uur zijn allemaal na het jaar 2000 gemeten en vijf ervan flink hoger dan de grootste uurvolumes in de periode vóór 2000. Er is uitgesloten dat dit zou liggen aan het aantal metingen of veranderingen in (aantallen) meetstations.

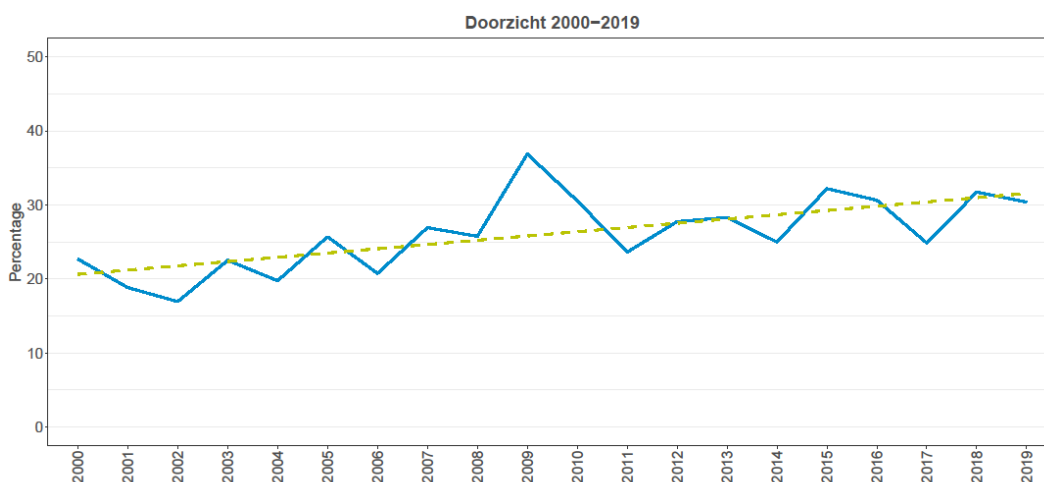
Figuur 5.1. Het deel waarnemingen met een doorzicht tot de bodem of tenminste één meter diepte (blauwe lijn). De trendlijn (groen gestreept) geeft aan dat het aandeel goed scorende waarnemingen vanaf 2000 is toegenomen van 20% naar 30%. (Gegevensbron: meetnet waterkwaliteit HHNK). In de praktijk wordt door vissers, natuurbeheerders en anderen opgemerkt dat het water helderder wordt.

Jaarlijks meet het hoogheemraadschap het doorzicht in de oppervlaktewateren. Een doorzicht van meer dan één meter of tot de bodem is goed. In bijna een derde van de gemeten punten in Hollands Noorderkwartier was dit in 2019 het geval (figuur 5.1). De trendlijn in deze figuur geeft aan dat het aandeel goed scorende waarnemingen vanaf 2000 is toegenomen van 20% naar 30%.

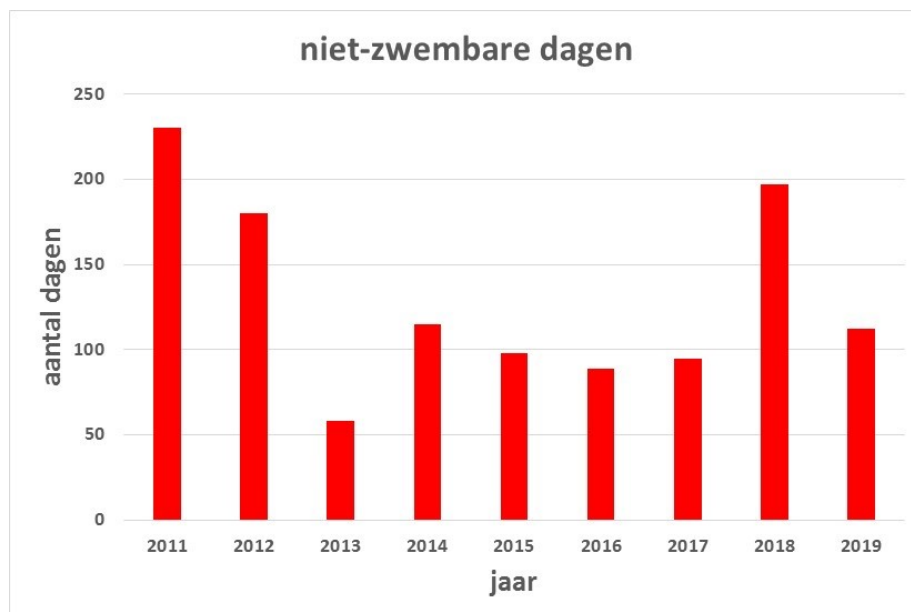
Figuur 5.3. Ontwikkeling aantal dagen met negatief zwemadvies.

In figuur 5.3 is te zien dat het aantal niet-zwembare dagen in de periode 2011 – 2016 geleidelijk is afgenomen. Dit betreft dagen waarop een negatief zwemadvies of zwemverbod is gegeven door de provincie. Na een lichte stijging in 2017 is het aantal van deze dagen in het zeer warme en droge 2018 ongeveer verdubbeld. De langdurige hitte en droogte vormden in 2018 – in combinatie met voedselrijk water - ideale omstandigheden voor blauwalgen. In 2019 waren de weersomstandigheden minder extreem, maar wel enigszins vergelijkbaar met 2018. Het is daarom opvallend dat het aantal dagen met negatief zwemadvies ten opzicht van 2018 bijna is gehalveerd.

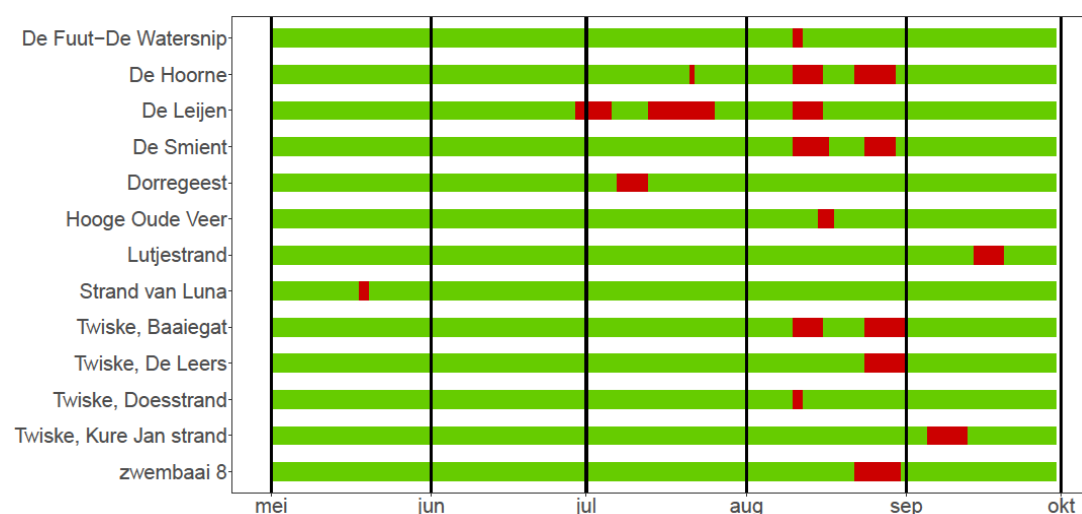
Figuur 5.4. Periodes met negatief zwemadvies en bijbehorende locaties.

In figuur 5.4 is voor de locaties met periodes met negatief zwemadvies weergegeven wanneer er niet kon worden gezwommen. De negatieve zwemadviezen beginnen in juli en nemen vanaf de tweede week van augustus sterk toe. Bij Dorregeest werd eenmaal preventief een negatief zwemadvies afgegeven. Dit werd veroorzaakt door een riooloverstort, die is voorzien van een zogenaamd early warning system. Er wordt na een lozing preventief een negatief zwemadvies afgegeven. Dikwijls blijkt achteraf dat er geen overschrijding van de bacteriologische normen heeft plaatsgevonden. Vorig jaar werkte het waarschuwingssysteem niet goed, daarom is slechts eenmaal een negatief zwemadvies afgegeven. Het systeem is inmiddels weer operationeel.

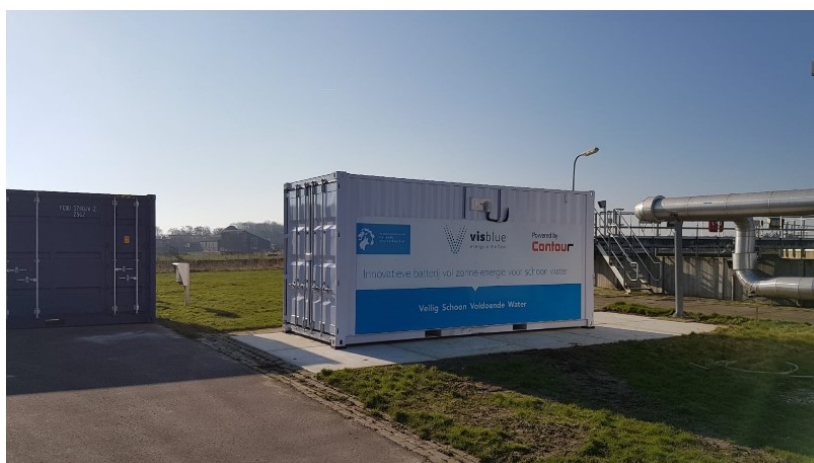
Figuur 6.5. De innovatieve batterij op RWZI Eversteekoog

Op RWZI Eversteekoog is een batterij in gebruik genomen voor de opslag van zonne-energie. Zo kan de groene energie ter plekke worden gebruikt in periodes met geen of weinig zon. Het betreft een innovatieve Vanadium Flow-batterij. Deze is, in tegenstelling tot de traditionele lithium-ion uitvoering, oneindig oplaadbaar, modulair uitbreidbaar en bovendien niet brandgevaarlijk. De opslagcapaciteit is 200 kWh, vergelijkbaar met 90.000 kleine penlites. Bij dagelijks 1 keer laden en ontladen is dat 73 MWh per jaar. Dat is vergelijkbaar met het jaarlijkse elektriciteitsverbruik van bijna 25 huishoudens. Dit is een unieke installatie in Nederland.
