# 7KUNSTwerken weer waterveilig voor de komende 100 jaar! *Werkzaamheden zijn gereed*

## #7KUNSTwerken

## We blikken per sluislocatie terug op de werkzaamheden in 2021 en 2022

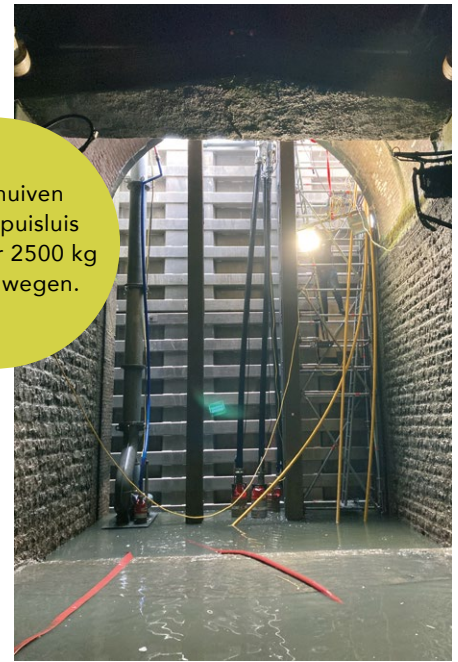
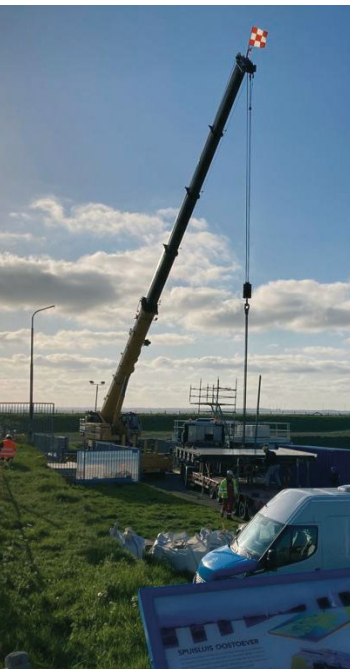
- de kraanmachinist bij Oostoever direct contact had met de luchtverkeersleiding van Vliegveld De Kooy? Vanwege opstijgend en landend vliegverkeer moest de inzet van een kraan nabij het vliegveld goed afgestemd worden. Ook droeg de kraan een rode topvlag (zie foto) zodat deze goed zichtbaar is vanuit de lucht;
- Landschap Noord-Holland gelijktijdig veilige broedplekken op het Kooihoekschor heeft gerealiseerd. Dit deden ze door onder andere het plaatsen van een vossenraaster en het aanleggen schelpenbanken. De aanrijroutes van beide projecten zijn goed op elkaar afgestemd zodat geen hinder is ontstaan voor de omgeving;
- er bij de Spuisluis Oostoever tweemaal een broedvogelcontrole is uitgevoerd om uit te sluiten dat er geen vogels gingen broeden op of direct rondom de bouwplaats. Hierdoor is het project zelfs eerder dan gepland afgerond.

- Net als de bij andere sluisen zijn ook hier met schotten de kokers één voor één drooggezet zodat de andere kokers hun functie voor het spuwen van water behielden;
- In alle vier kokers zijn de stalen schuiven vervangen. Met nauwkeurige precisie zijn de nieuwe stalen schuiven in de bestaande kokers gehesen;

- In de vierde koker hebben wij ook de houten wakerdeuren vervangen, omdat tijdens de inspectie was gebleken dat de deuren aan vervanging toe waren. Dus dat hebben we direct meegenomen;
- Na afronding van de werkzaamheden is de bouwplaats weer netjes opgeruimd en de sluis volledig in bedrijf gesteld.

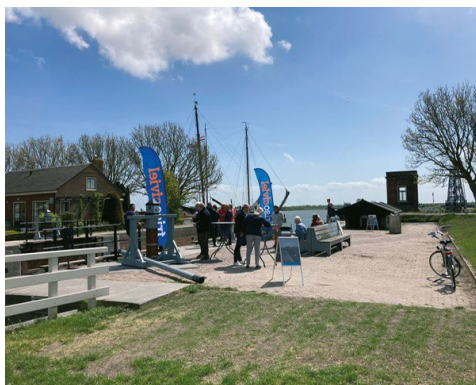
Naast de werkzaamheden die nodig zijn om de sluis weer waterveilig te maken is ook gewerkt aan de restauratie van de sluis. Om het monumentale karakter van de sluis te behouden en te onderhouden is het metselwerk, het voegwerk en de natuursteen op vakkundige wijze hersteld. Voor deze werkzaamheden is een restauratiespecialist in gezet, Jurriëns Noord. Zo is de Sasluis niet alleen voor komende periode waterveilig, maar houdt de sluis ook z'n monumentale karakter.

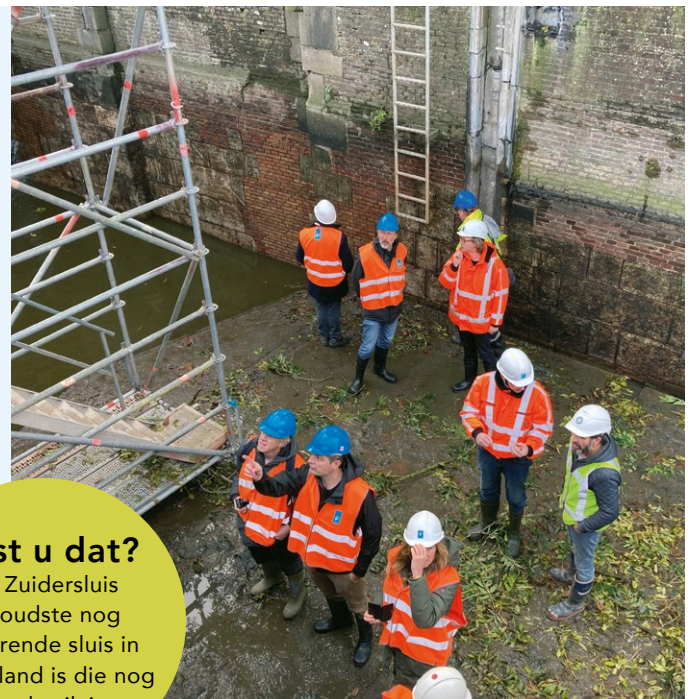
Al tijdens de inspectie in 2020 was in de Zuidersluis een steenhouwerskeurmerk ontdekt waaruit we konden opmaken dat de sluis ouder was dan verwacht. We vonden het zo waardevol om nader te onderzoeken, daarom hebben we naast de versterking van de sluis het mogelijk gemaakt dat experts er verder in konden duiken, en dat is gelukt. Op 2 november 2021 heeft de Rijksdienst voor Cultureel Erfgoed samen met archeologen en bouwhistorici verder onderzoek gedaan naar de oudheid van deze sluis. De blokken Bentheimer Zandsteen in de sluis zijn vergeleken met andere sluisen. Ook is nader archiefonderzoek gedaan. De conclusie is dat de sluis gebouwd is aan het einde van de 15e eeuw. De Zuidersluis behoort daarmee tot de oudste nog resterende sluisen van ons land die nog gebruikt wordt. Mooi dat we hier achter zijn gekomen tijdens de uitvoering van onze werkzaamheden.
